Cours corrosion

Qu'est ce que le FRETTING ?

Exemple :

Arbre en XC 38 d'un moteur asynchrone

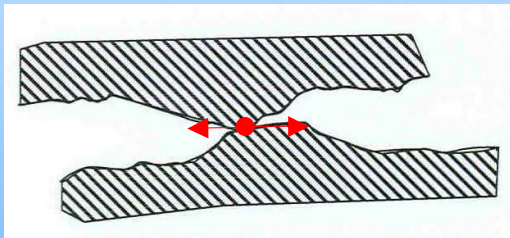
1^{er} stade: Mécanisme d'usure par adhérence

✓ Contact au niveau des aspérités de la surface (pics de rugosité)

✓ Déformations plastiques locales des aspérités consécutives aux μ déplacements

✓ « Microsoudages » au niveau des aspérités

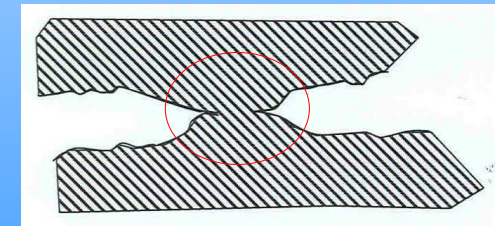
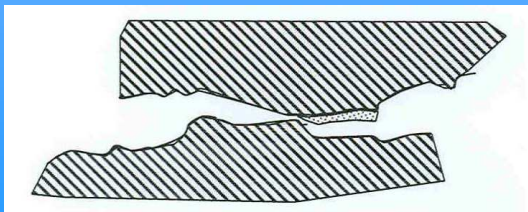
✓ Ruptures des aspérités

✓ Formation de fragments d'usure qui sont susceptible de s'oxyder (*poudre rouge Fe_3O_4 ou brune Fe_2O_3*)

↳ **FRETTING CORROSION**

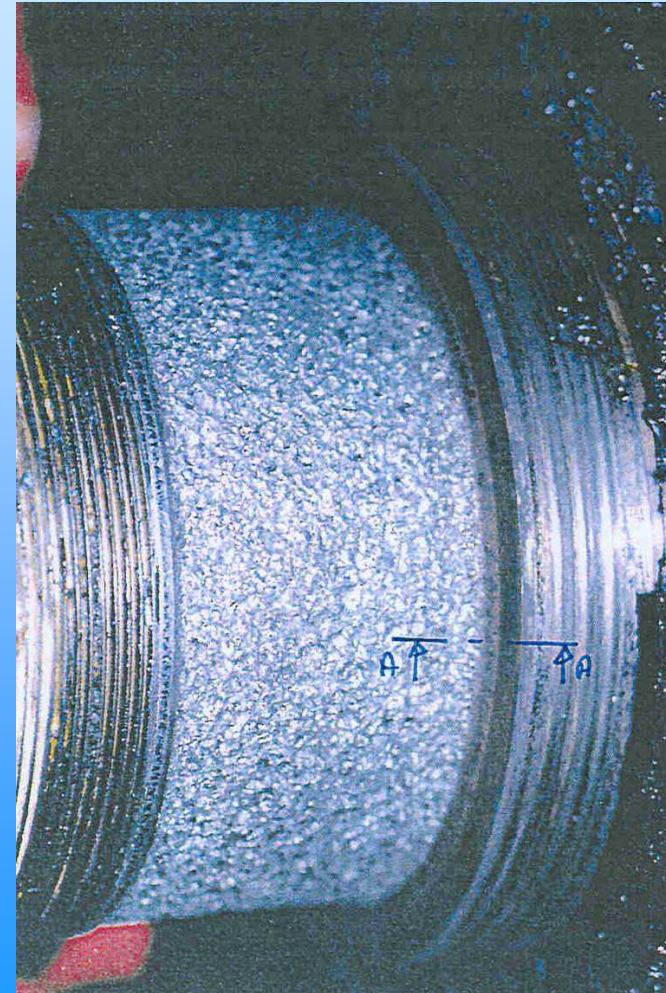
- ✓ Portée de roulement \varnothing 120 affectée – perte d'épaisseur d'environ 1 mm au rayon,
- ✓ Surface dégradée d'aspect grossier et assez brillant,
- ✓ Zone affectée limitée à la largeur de la bague de roulement,
- ✓ Absence de dégradation (pitting, écaillage) des pistes du roulement,
- ✓ Arbre en acier XC38 non traité (résistance équivalente d'environ 600 Mpa).

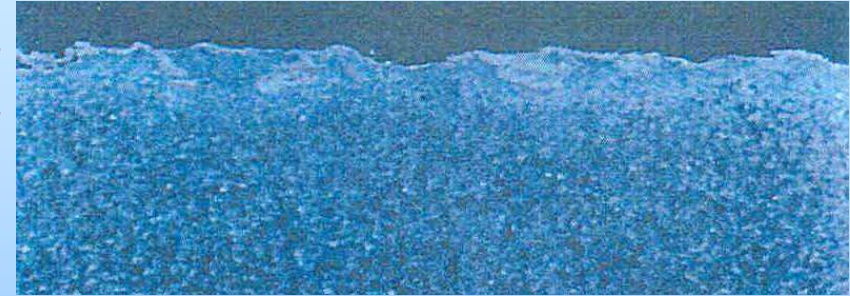
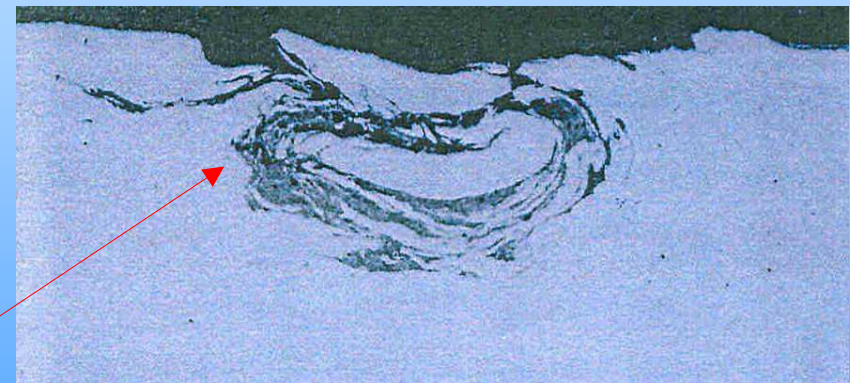
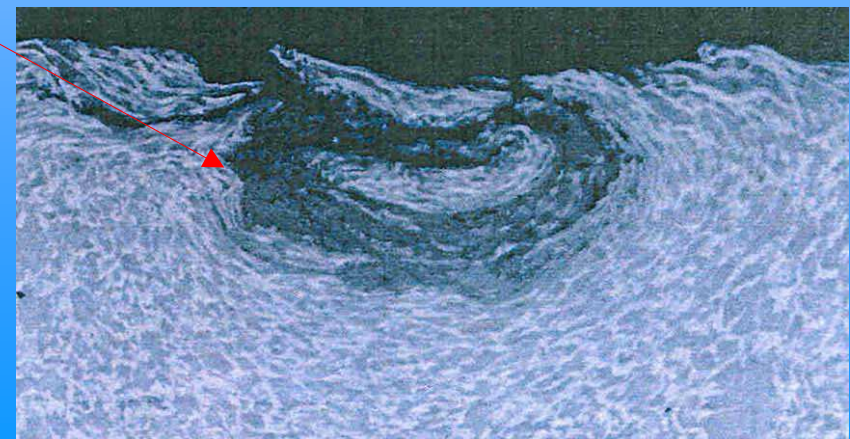
Examens micrographiques:

✓ Déformation mécanique importante (écrouissage) sur une profondeur d'environ 0.2 mm,

✓ Replis de matière avec oxydes incrustés,

✓ Structure ferrito-perlitique de l'acier sans anomalie
